| | | <b>RELATÓRIO DE MONITORAMENTO DO CORPO RECEPTOR - ARRAIAL DO CABO (CENTRO)</b> | <b>Relatora:</b><br>Celeste Passos<br><b>Cargo:</b><br>Coordenadora Operações<br><b>Data:</b><br>02/04/2025 |
| <div>PROGRAMA DE MONITORAMENTO DO<br/>CORPO RECEPTOR<br/>ARRAIAL DO CABO (CENTRO)<br/>Março de 2025</div> | | | |
| <div>ETE ARRAIAL DO CABO (CENTRO)<br/>LO Nº 0002/21<br/>Secretaria Municipal de Meio Ambiente<br/>Processo SEMA - Nº 4910/2020</div> | | | |

Este relatório visa o atendimento do Item nº 18 da Licença de Operação LO nº 0002/21 da ETE do Município de Arraial do Cabo.

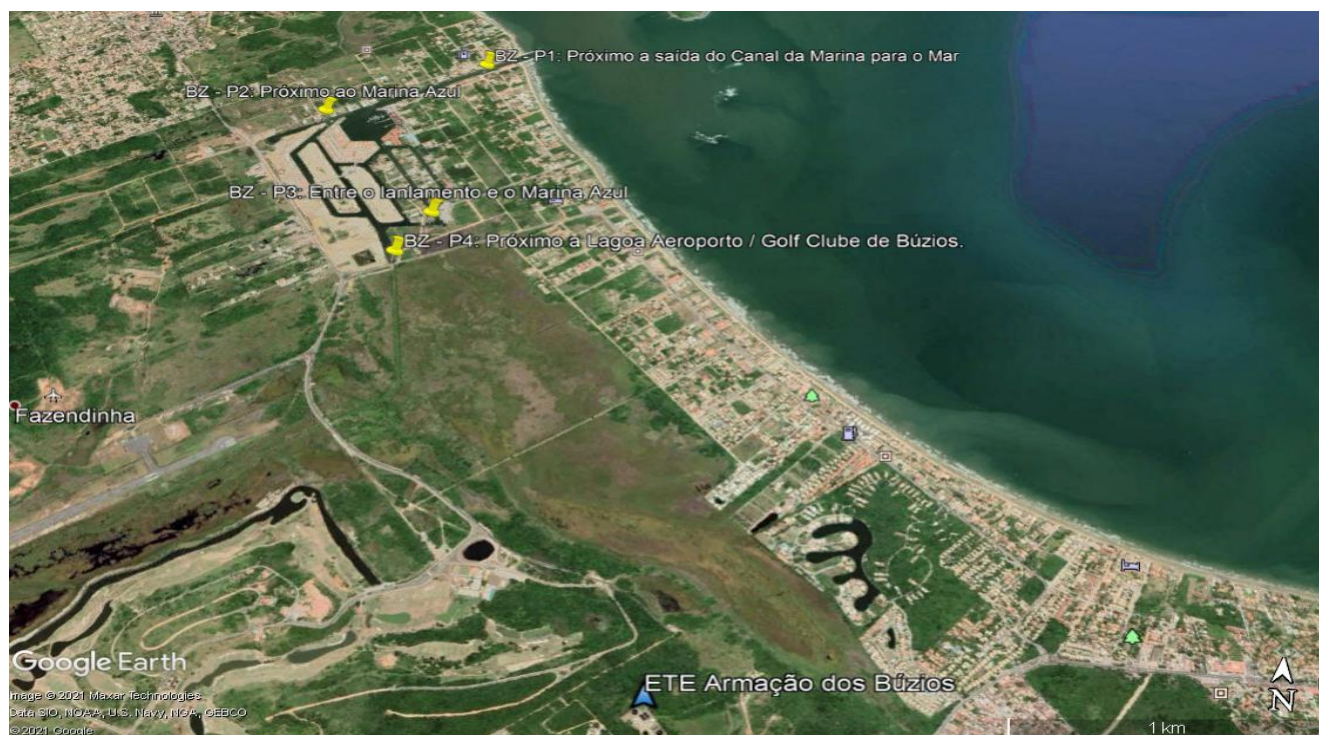
### 1.1 MAPA - PONTOS DE AMOSTRAGEM GEORREFERENCIADOS

#### Coordenadas geográficas:

##### BZ - P1: Próximo a saída do Canal da Marina para o Mar

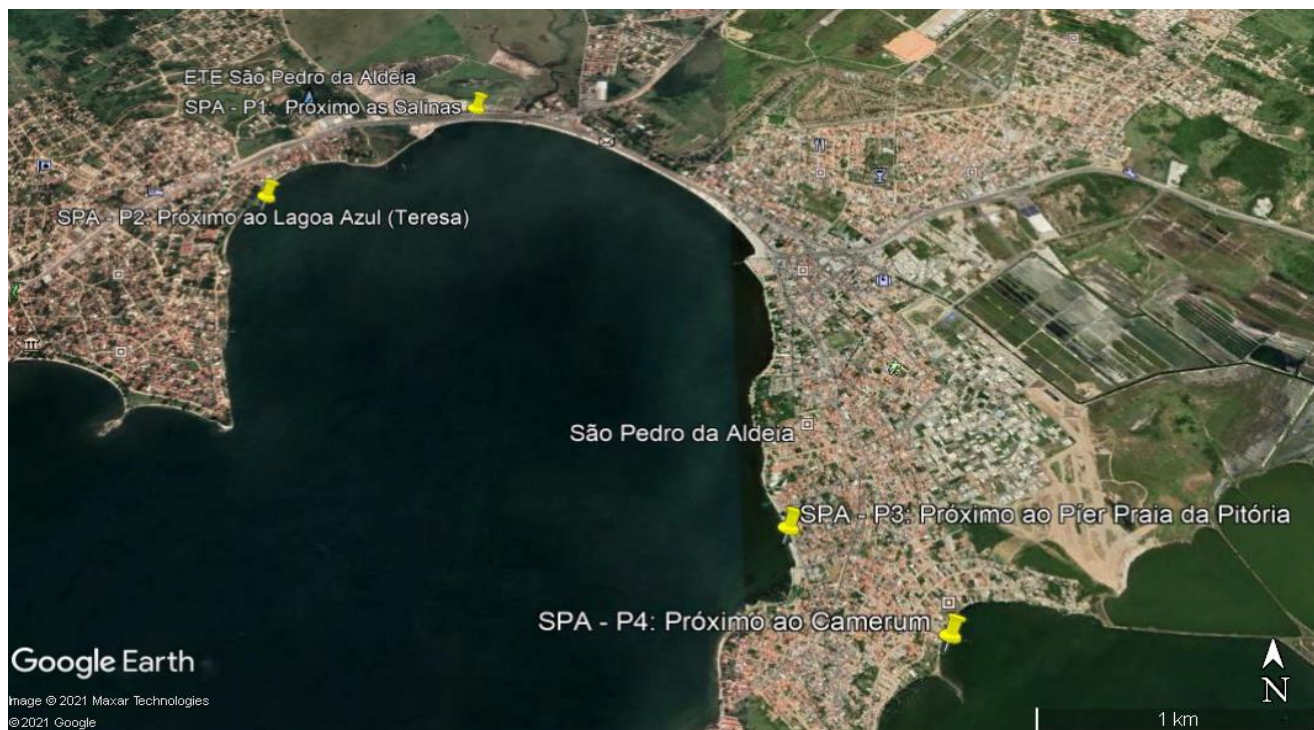
### 1.1 MAPA - PONTOS DE AMOSTRAGEM GEORREFERENCIADOS

#### Coordenadas geográficas:

##### SPA - P1: Próximo as Salinas
