**RELATÓRIO MENSAL**

**PROGRAMA DE MONITORAMENTO DO**

**CORPO RECEPTOR**

**ETE ARMAÇÃO DOS BÚZIOS**  
**LMO Nº 008/2022**

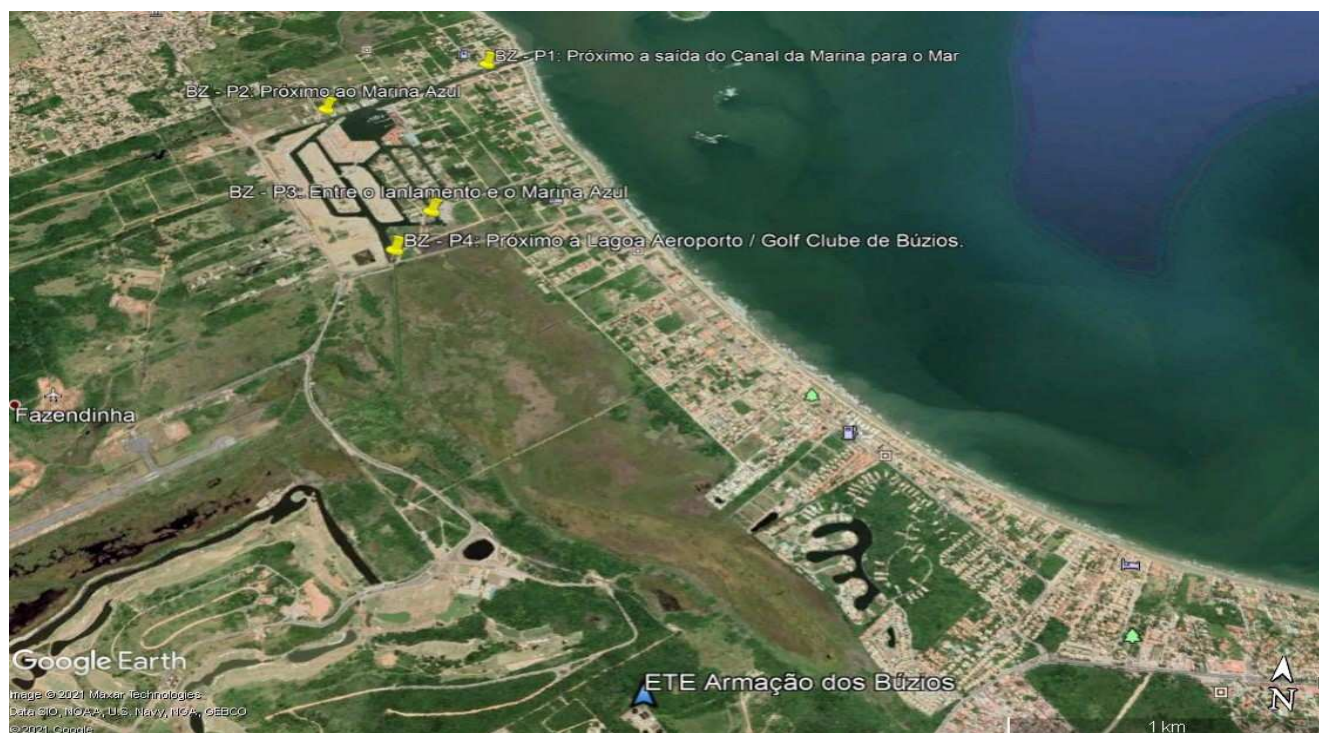
### 1.1 MAPA - PONTOS DE AMOSTRAGEM GEORREFERENCIADOS

##### **BZ - P1: Próximo a saída do Canal da Marina para o Mar**

##### **BZ - P3: Entre o lançamento e o Marina Azul**

##### **BZ - P2: Próximo ao Marina Azul**

##### **BZ - P4: Próximo a Lagoa Aeroporto / Golf Clube de Búzios**

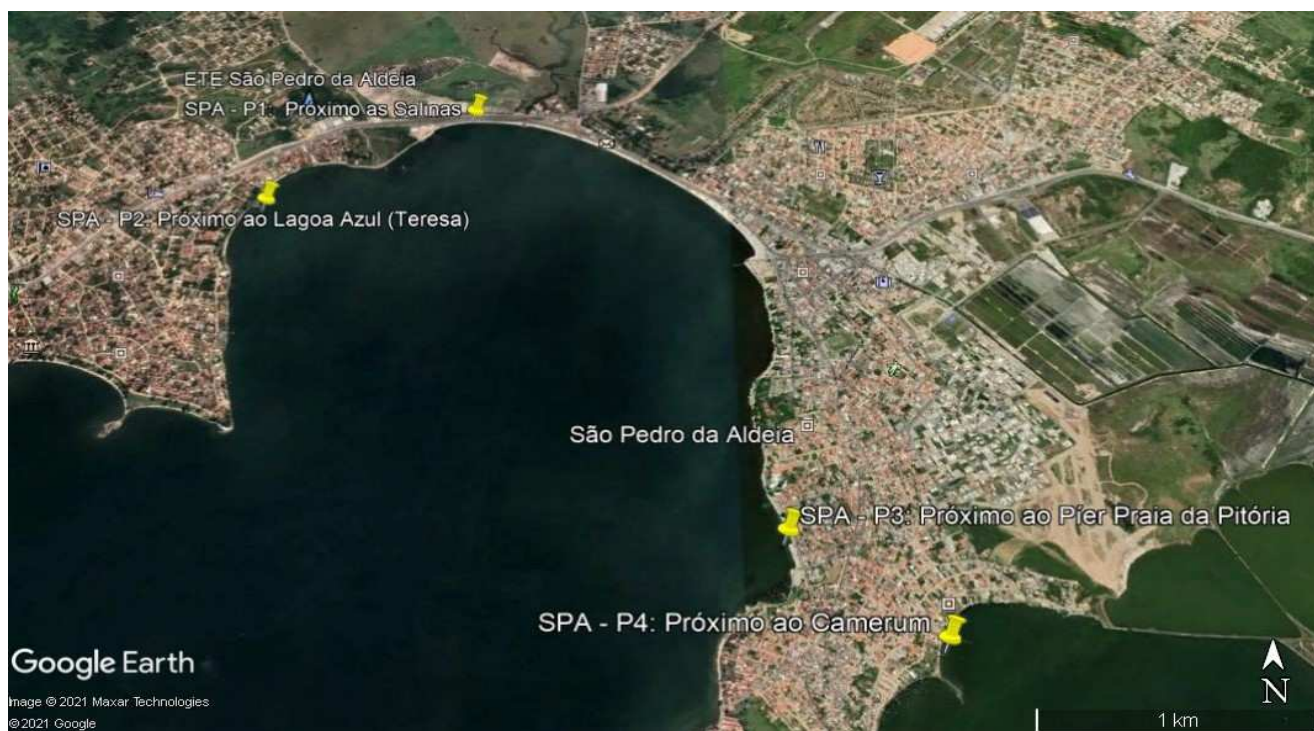
### 1.1 MAPA - PONTOS DE AMOSTRAGEM GEORREFERENCIADOS

##### SPA - P1: Próximo as Salinas

##### SPA - P3: Próximo ao Pier Praia da Pitória

##### SPA - P2: Próximo ao Lagoa Azul (Teresa)

##### SPA - P4: Próximo ao Camerum

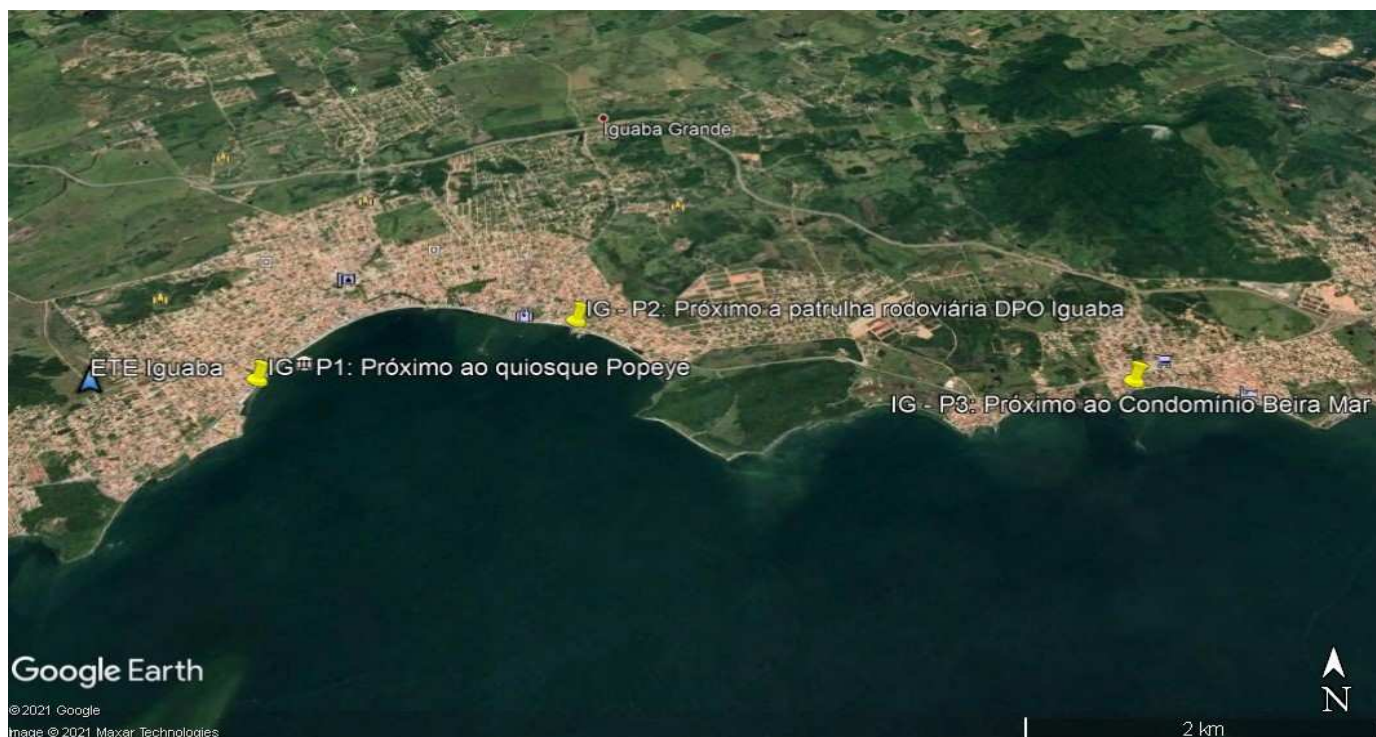
#### IG - P1: Próximo ao quiosque Popeye

#### IG - P3: Próximo ao Condomínio Beira Mar

#### IG - P2: Próximo a patrulha rodoviária DPO Iguaba

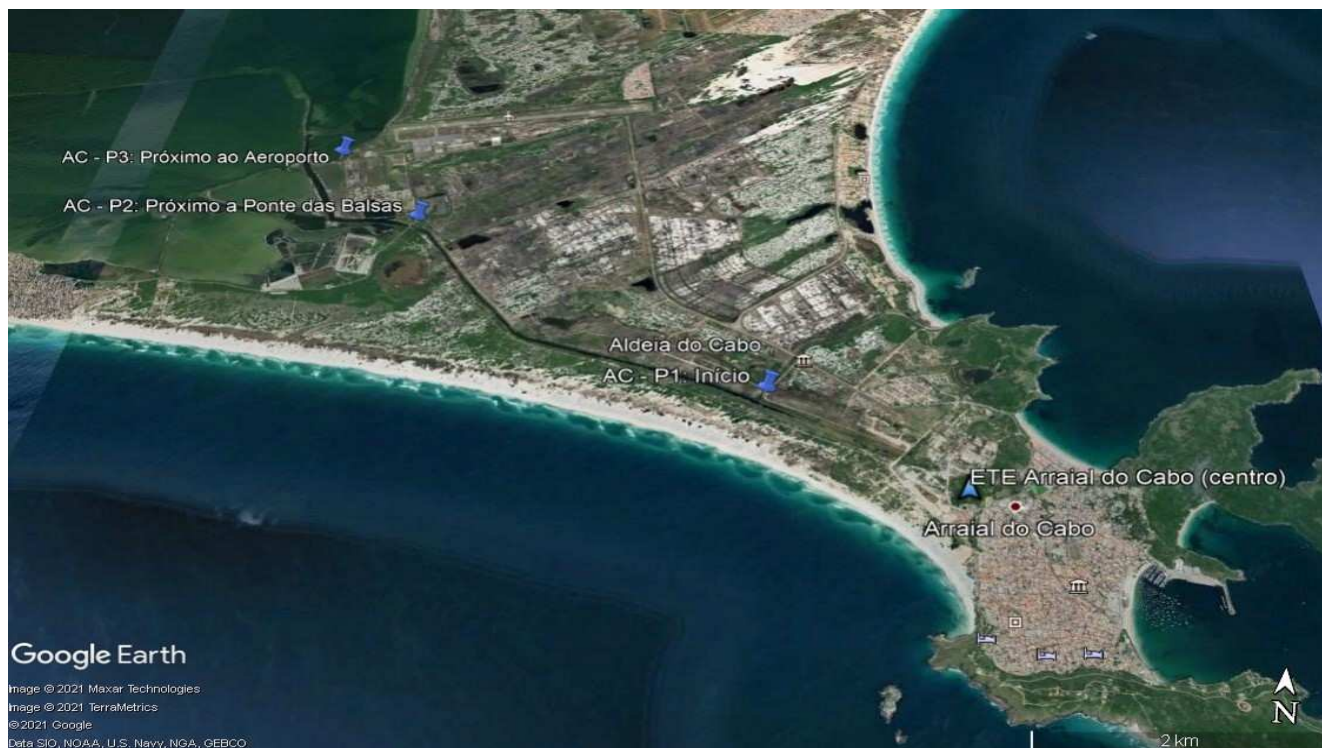
### 1.1 MAPA - PONTOS DE AMOSTRAGEM GEORREFERENCIADOS

##### AC - P1: Início

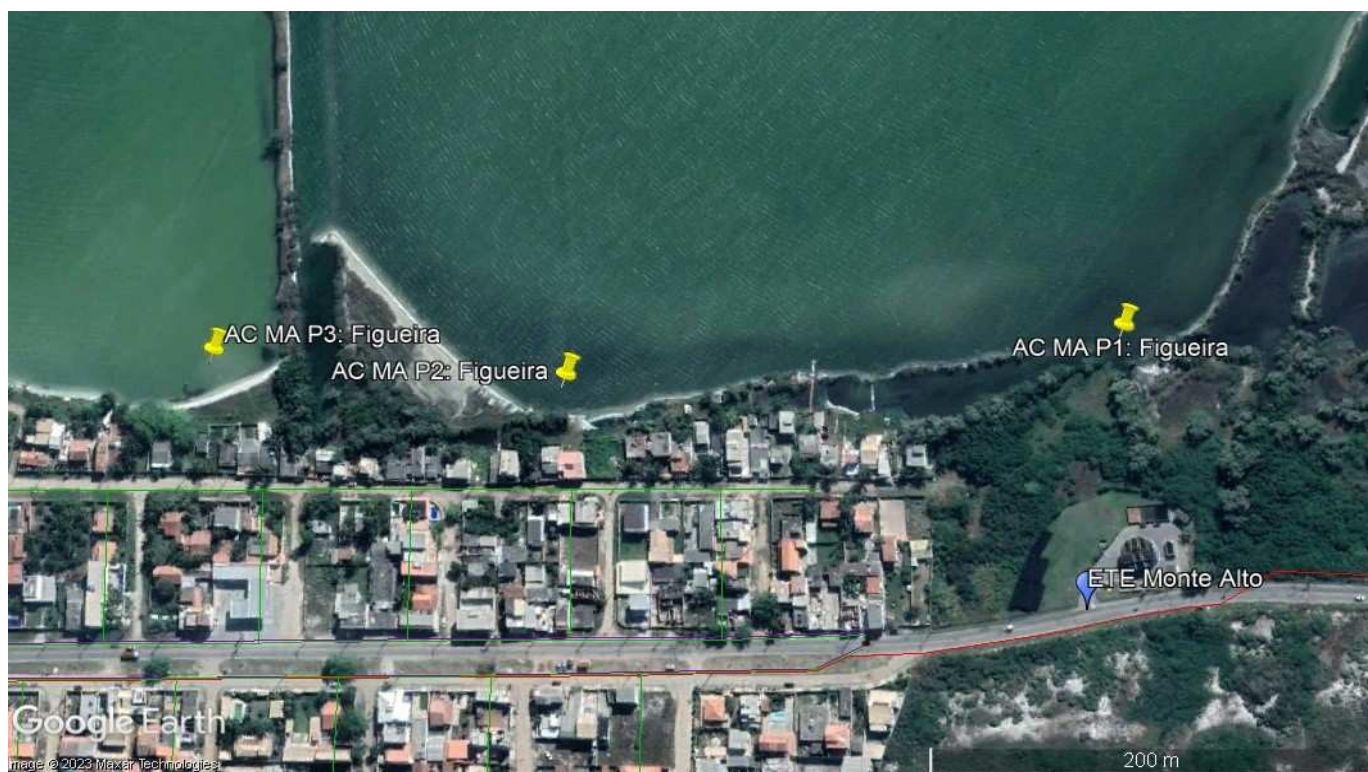
### 1.1 MAPA - PONTOS DE AMOSTRAGEM GEORREFERENCIADOS

##### AC MA - P1: Figueira

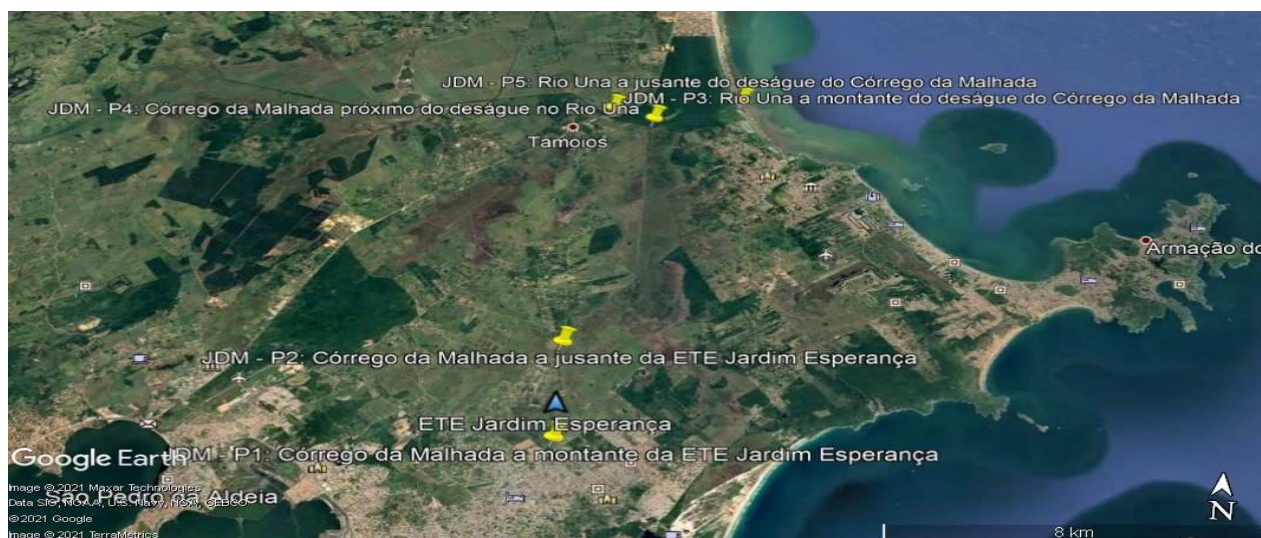
#### JDM - P1: Córrego da Malhada a montante da ETE Jardim Esperança
