**RELATÓRIO MENSAL**

**PROGRAMA DE MONITORAMENTO DO**

**CORPO RECEPTOR**

**ETE ARMAÇÃO DOS BÚZIOS**  
**LMO Nº 008/2022**

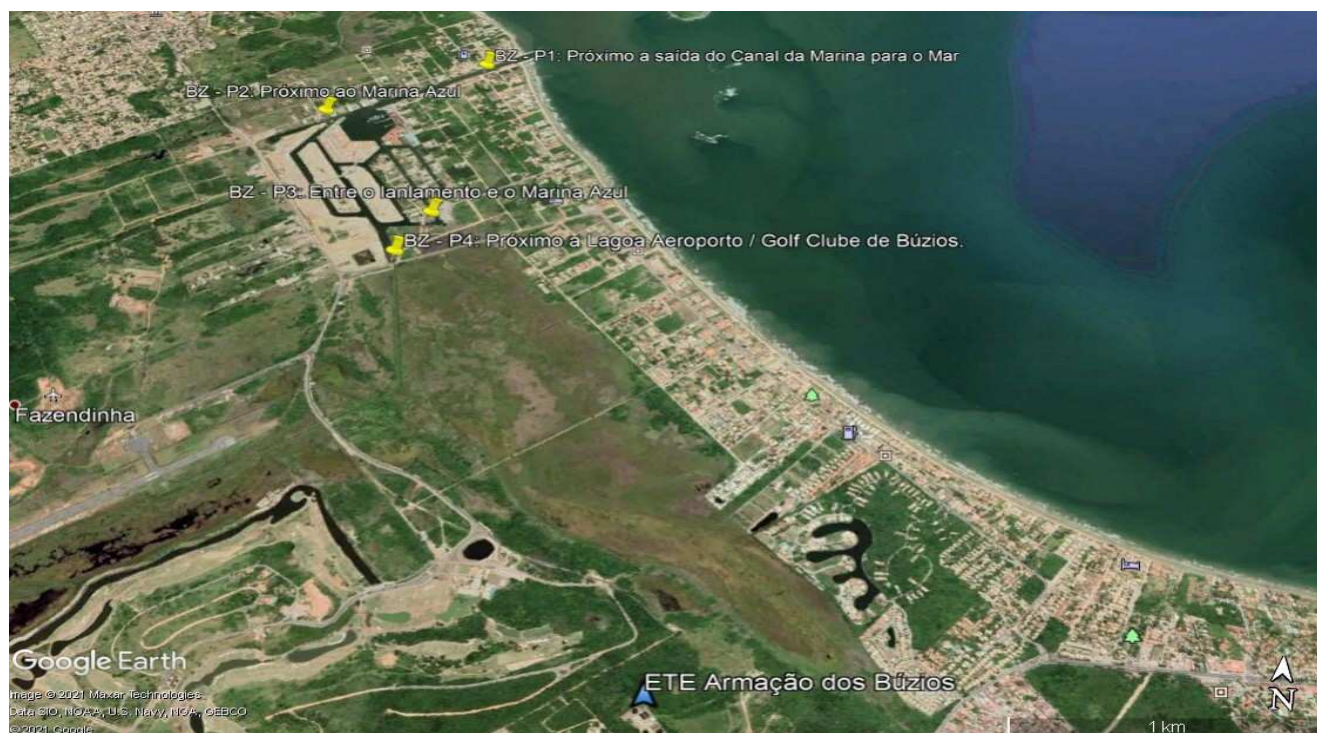
### 1.1 MAPA - PONTOS DE AMOSTRAGEM GEORREFERENCIADOS

##### **BZ - P1: Próximo a saída do Canal da Marina para o Mar**

##### **BZ - P3: Entre o lançamento e o Marina Azul**

##### **BZ - P2: Próximo ao Marina Azul**

##### **BZ - P4: Próximo a Lagoa Aeroporto / Golf Clube de Búzios**

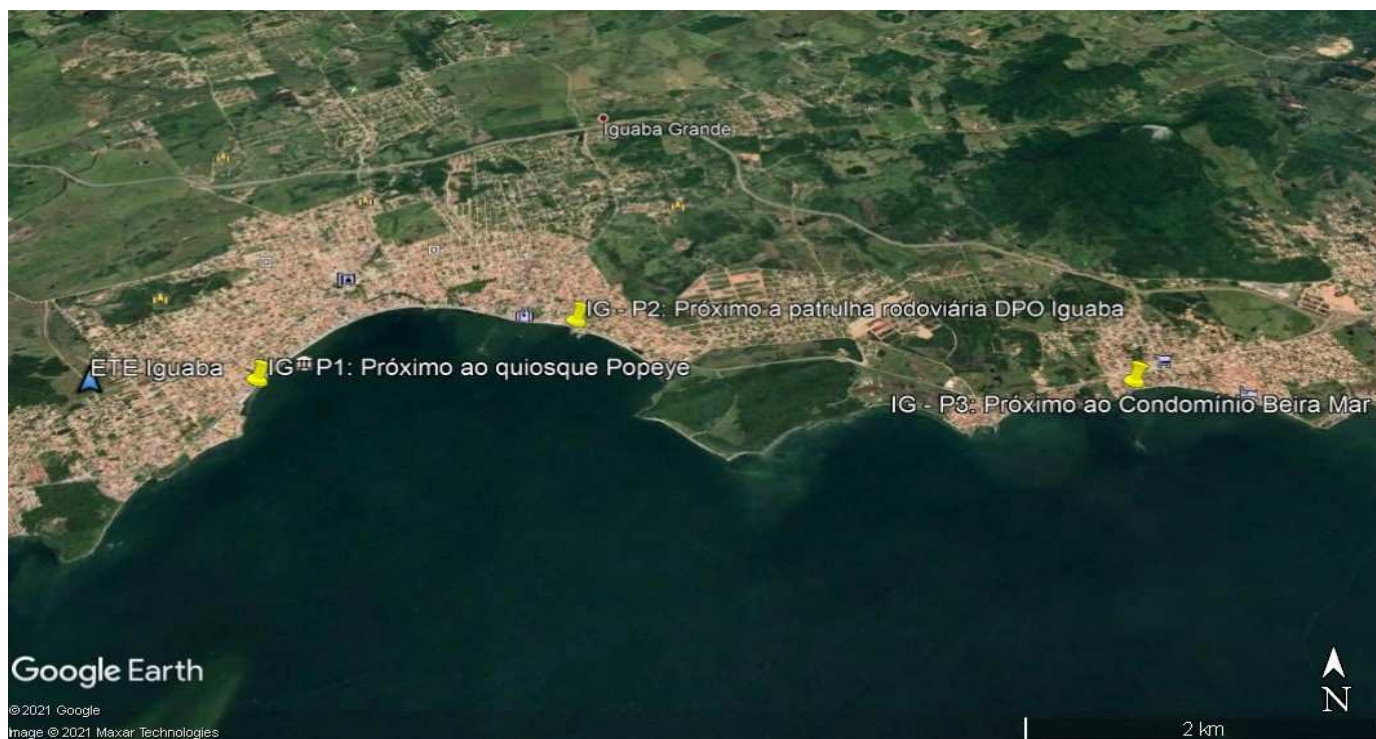
#### IG - P1: Próximo ao quiosque Popeye

#### IG - P3: Próximo ao Condomínio Beira Mar

#### IG - P2: Próximo a patrulha rodoviária DPO Iguaba
