| | | <b>RELATÓRIO DE MONITORAMENTO DO CORPO RECEPTOR - ARRAIAL DO CABO (CENTRO)</b> | <b>Relator:</b><br>Pablo Meletti D Oliveira<br><b>Cargo:</b><br>Gerente de Operações<br><b>Data:</b><br>18/03/2025 |
| <div>PROGRAMA DE MONITORAMENTO DO<br/>CORPO RECEPTOR<br/>ARRAIAL DO CABO (CENTRO)<br/>Fevereiro de 2025</div> | | | |
| <div>ETE ARRAIAL DO CABO (CENTRO)<br/>LO Nº 0002/21<br/>Secretaria Municipal de Meio Ambiente<br/>Processo SEMA - Nº 4910/2020</div> | | | |

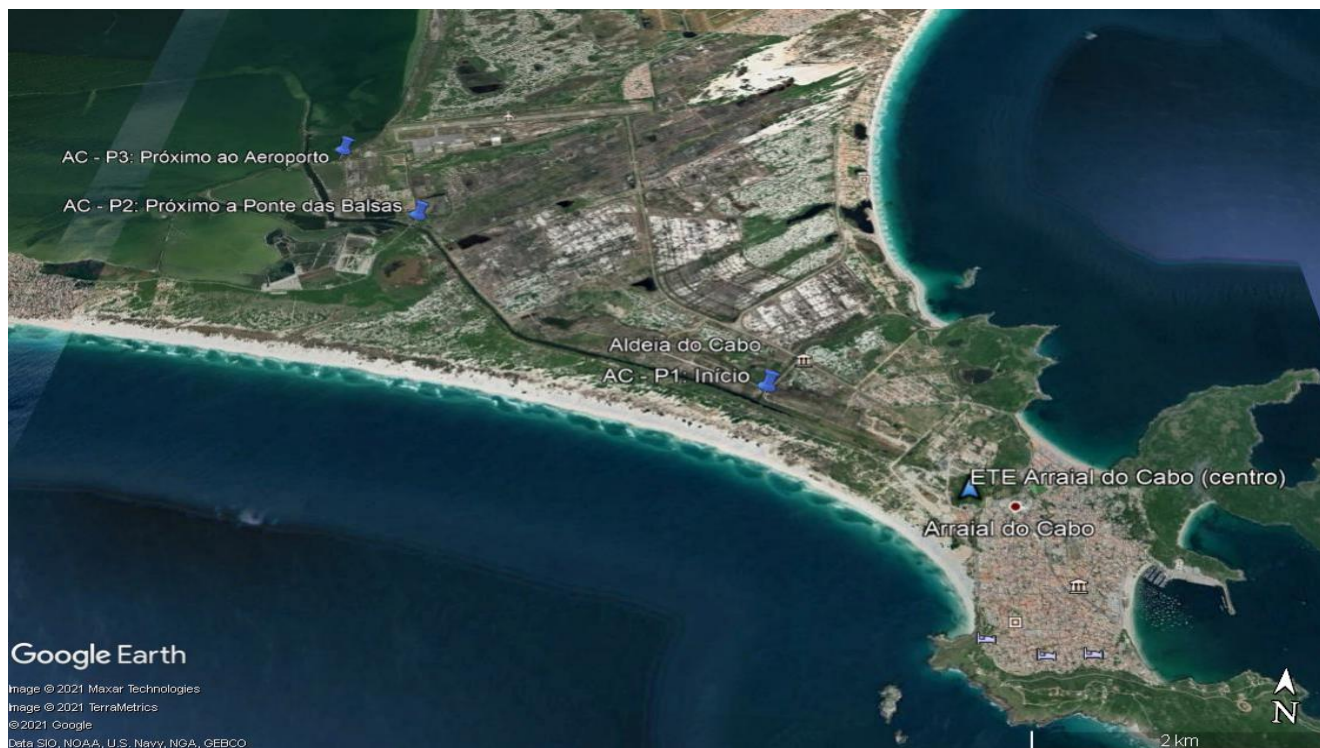
### 1.1 MAPA - PONTOS DE AMOSTRAGEM GEORREFERENCIADOS

#### Coordenadas geográficas:

##### AC - P1: Início

##### AC - P3: Próximo ao Aeroporto

##### AC - P2: Próximo a Ponte das Balsas

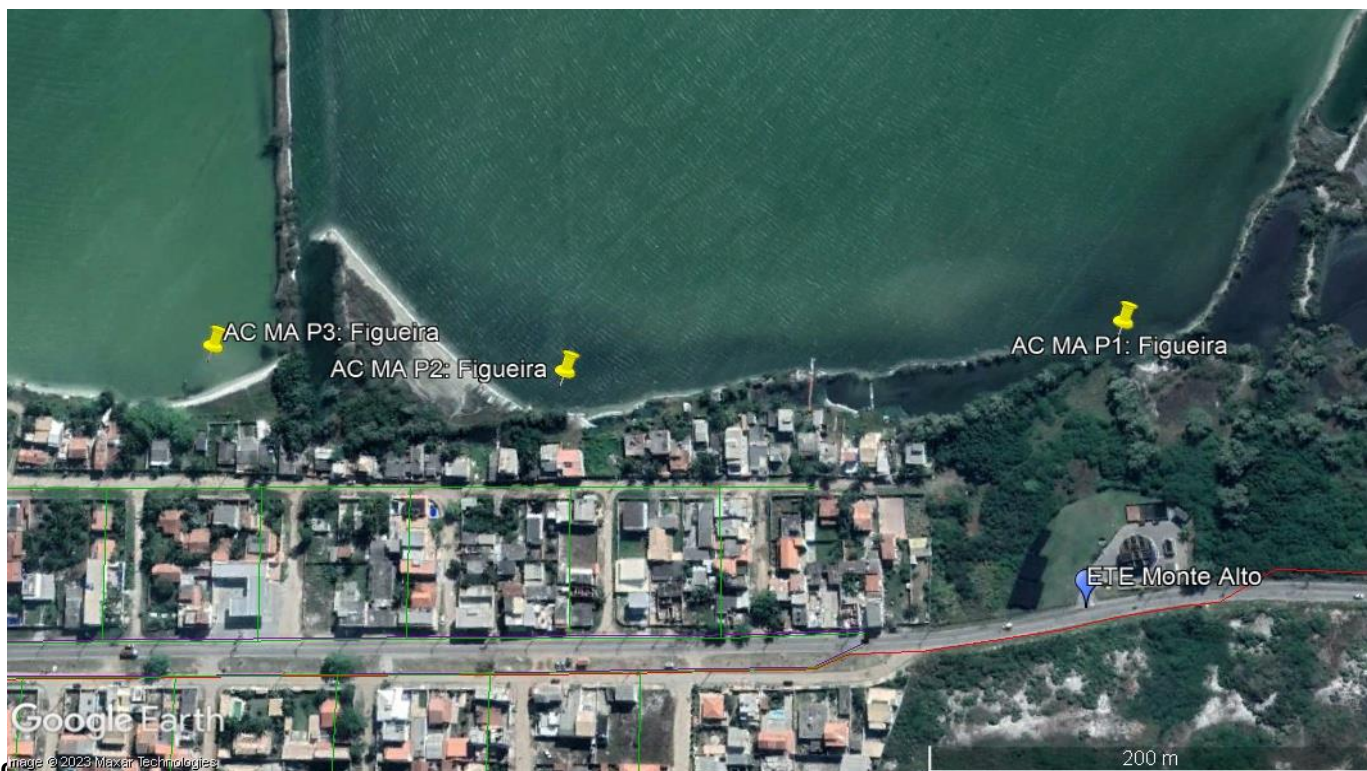
### 1.1 MAPA - PONTOS DE AMOSTRAGEM GEORREFERENCIADOS

#### AC MA - P1: Figueira

#### AC MA - P2: Figueira

#### AC MA - P3: Figueira

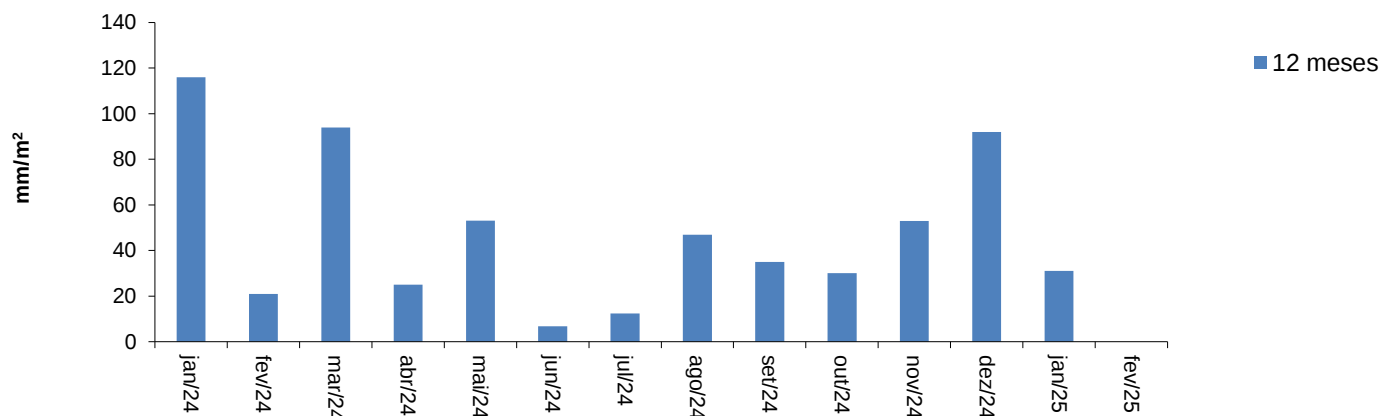
## Dados pluviométricos (mm/m²)

Controle realizado pela Prolagos S/A - Medição de pluviometria na ETE Arraial do Cabo (Monte Alto)

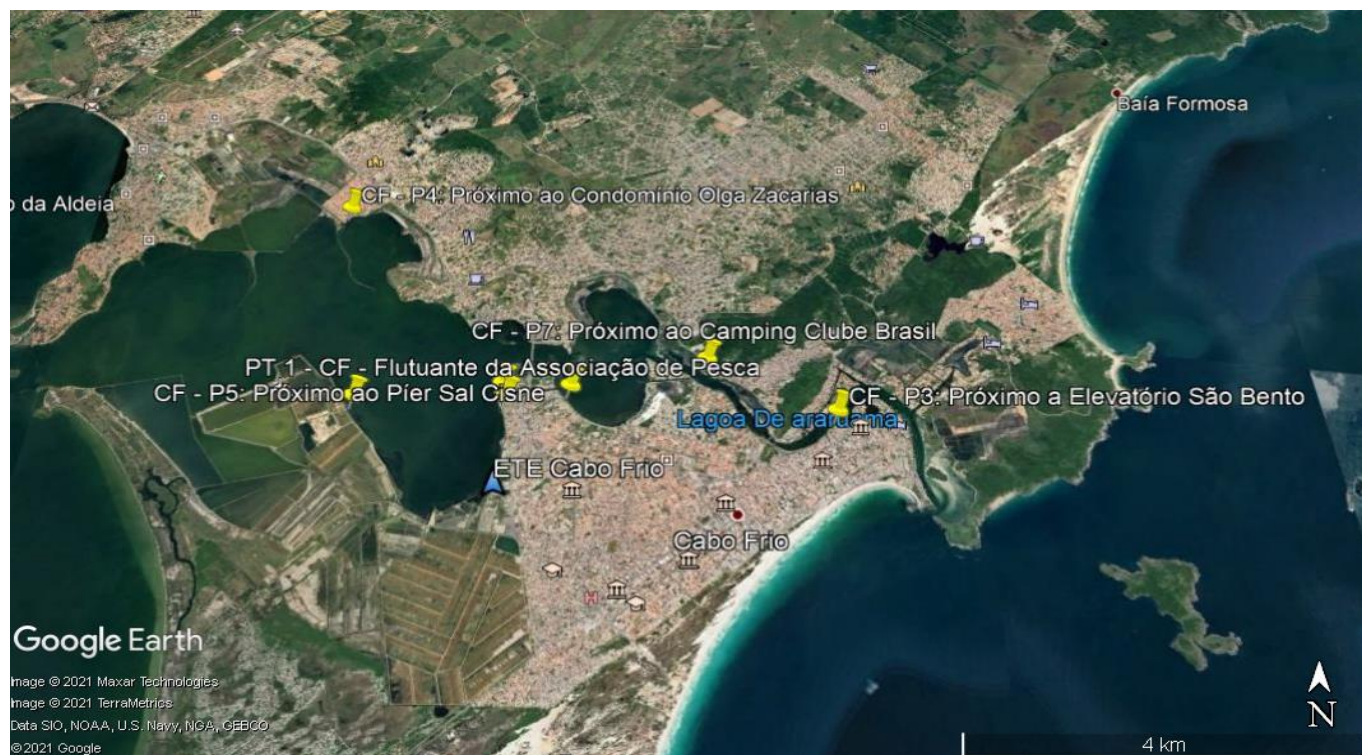
### 1.1 MAPA - PONTOS DE AMOSTRAGEM GEORREFERENCIADOS

| <p><b>Coordenadas geográficas:</b></p> <p><b>CF - P1: Próximo ao flutuante da Associação de Pesca</b><br/>Latitude: 22°52'25.08"S<br/>Longitude: 42° 3'10.85"O</p> <p><b>CF - P2: Próximo ao Canal</b><br/>Latitude: 22°52'19.34"S<br/>Longitude: 42° 3'12.62"O</p> <p><b>CF - P3: Próximo a Elevatório São Bento</b><br/>Latitude: 22°52'32.03"S<br/>Longitude: 42° 0'56.63"O</p> <p><b>CF - P4: Próximo ao Condomínio Olga Zacarias</b><br/>Latitude: 22°50'49.53"S<br/>Longitude: 42° 4'28.07"O</p> <p><b>CF - P5: Próximo ao Píer Sal Cisne</b><br/>Latitude: 22°52'25.10"S<br/>Longitude: 42° 4'12.85"O</p> <p><b>CF - P6: Próximo a Praia das Palmeiras</b><br/>Latitude: 22°52'20.51"S<br/>Longitude: 42° 2'44.86"O</p> <p><b>CF - P7: Próximo ao Camping Clube Brasil</b><br/>Latitude: 22°52'7.83"S<br/>Longitude: 42° 1'49.07"O</p> | | | |
